Василевский О.В.,***Кухарь В.В.****

ВЗАИМОСВЯЗЬ ПРИЧИН ПОЛОМОК, ПОКАЗАТЕЛЕЙ КАЧЕСТВА И ТЕХНОЛОГИИ КОВКИ ИЗДЕЛИЙ ДЛЯ МЕТАЛЛУРГИЧЕСКОГО ОБОРУДОВАНИЯ И ТРАНСПОРТА

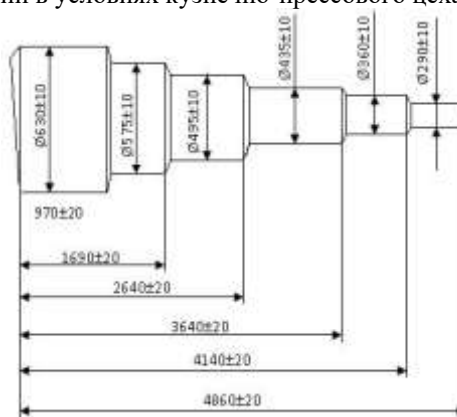
Рис.1 – Эскиз поковки для детали «Мундштук»

Деталь «Мундштук». Проведено исследование вышедшей из эксплуатации детали «Мундштук». Деталь изготавливалась из поковки IV группы КП 490 ГОСТ 8479, материал – 40ХН2МА. Эскиз поковки представлен на рис. 1. Ковку поковки производили из шестигранного слитка массой 10500 кг. Наружный диаметр слитка после обкатки составлял 800 мм.

Обжатия производили плоскими бойками шириной 300 мм. Ковку проводили по схеме «квадрат-пластина-квадрат» с обкаткой на круг на последнем проходе. Разрушение произошло на расстоянии 1230 мм от

одного из торцов по диаметру 500 мм, уков (соотношение площадей поперечного сечения исходного слитка и поковки) на данной шейке составил $U = 2,0$.

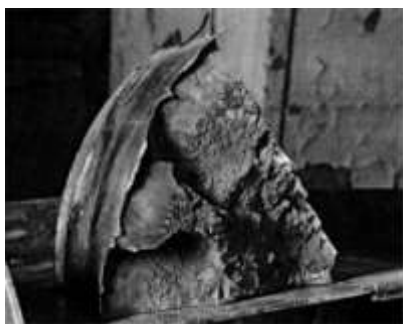
Рис. 2 – Излом металла по месту разрушения детали «Мундштук» (фрагмент)

Излом перпендикулярный оси детали, неоднородный по макрорельефу; у наружной поверхности на глубине 40 мм четко просматривается стенка усталостных трещин – притертая, окисленная, с грубым хрупким узором, распространившаяся на $\frac{1}{4}$ часть длины окружности детали. Далее, на глубину 85 мм, распространяется сглаженная зона крупнокристаллического зернистого строения. В осевой зоне детали грубый камневидный излом (рис. 2). Результаты механических испытаний металла показали заниженные значения предела текучести: фактически $\sigma_{0,2} = 394$ МПа, требуемые $\sigma_{0,2} = 490$ МПа.
